Emmtec

Schoonmaken 26 MW turbo rotor – 2015

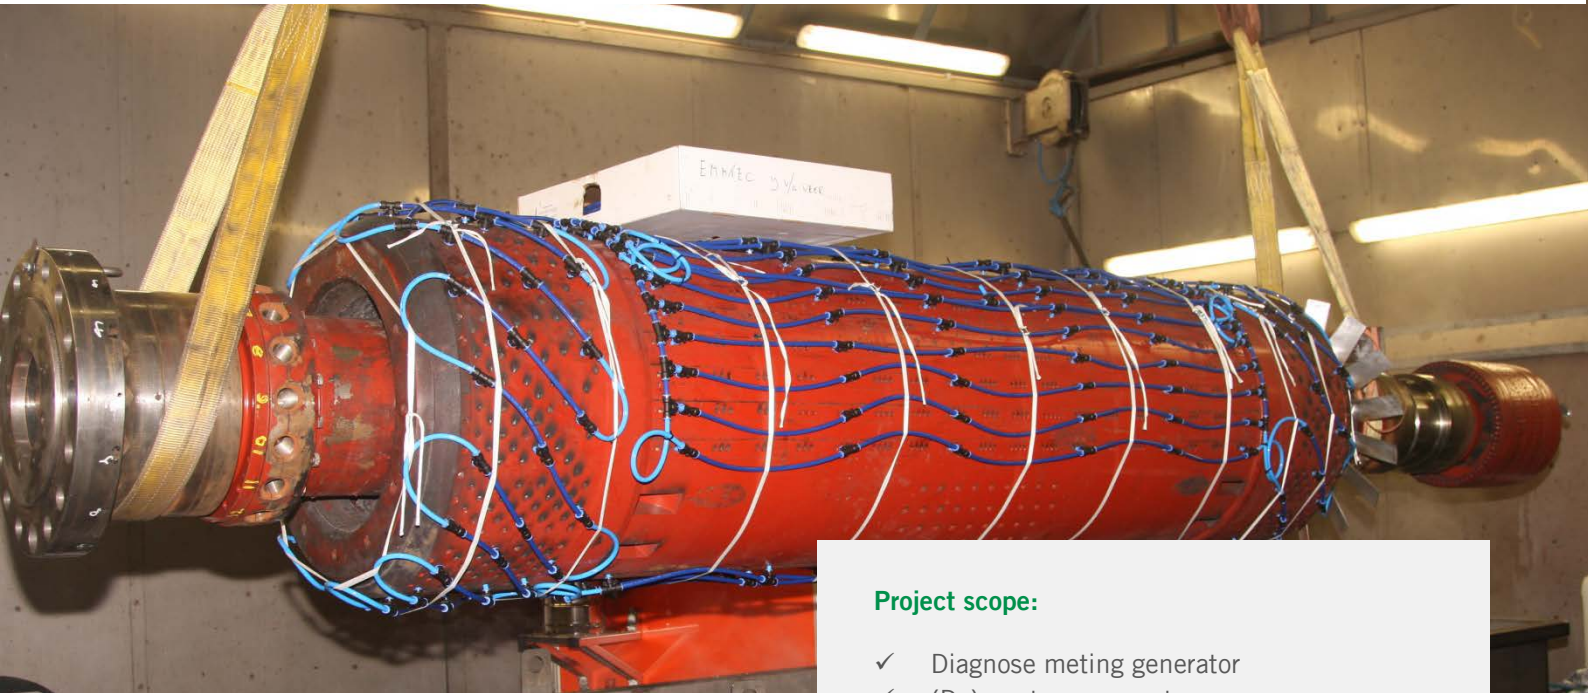
Diagnose meting: sterke vervuiling turbo rotor

Tijdens het uitvoeren van een diagnose meting op de generator, detecteerde Bakker Repair + Services dat de turbo rotor sterk vervuild was. Dit resulteerde in lage weerstandswaarden. Samen met Emmtec besloten we om de generator te demonteren en de 26 MW turbo rotor schoon te maken in de werkplaats van Bakker Repair + Services.

Om de turbo rotor schoon te maken is deze ondergedompeld in een bad gevuld met reinigingsmiddel. Een speciaal door Bakker Repair + Services ontwikkelde lucht circulatie systeem maakte de ventilatiegaten van de turborotor schoon met luchtbellens. Hiertoe zijn vooraf slangen aangebracht op de turbo rotor. Na de effectieve reiniging is de turbo rotor zorgvuldig gedroogd in onze droogoven.

De weerstandswaarden waren na de reiniging sterk verhoogd. Daarom besloten we de turbo rotor weer terug naar Emmtec te transporteren. Onze service engineer hebben de generator ter plekke weer geassembleerd.
